**LAVORI DI ADEGUAMENTO E CONSOLIDAMENTO STRUTTURALE DELLA
SCUOLA ELEMENTARE " M. RAPISARDI"**

PROGETTO ESECUTIVO

ELABORATO	RELAZIONI Relazione Tecnica Illustrativa	SCALA
-----------	---	-------

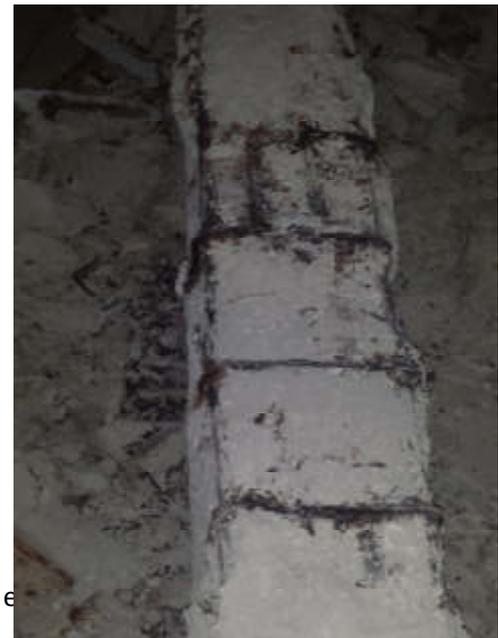
Su alcune di esse verranno realizzati dei setti in c.a., così come previsto negli elaborati di calcolo di verifica delle strutture, e saranno collegate le colonne HEA 200 tramite piastre e tirafondi. Inoltre, per rendere

solidale l'intera fondazione è stata prevista la realizzazione di una piastra di collegamento sempre in c.a. dello spessore di 30 cm.

Corpo A. Al piano interrato le travi di collegamento dei plinti, chesi presentano in pessimo stato, saranno demolite e ricostruite.

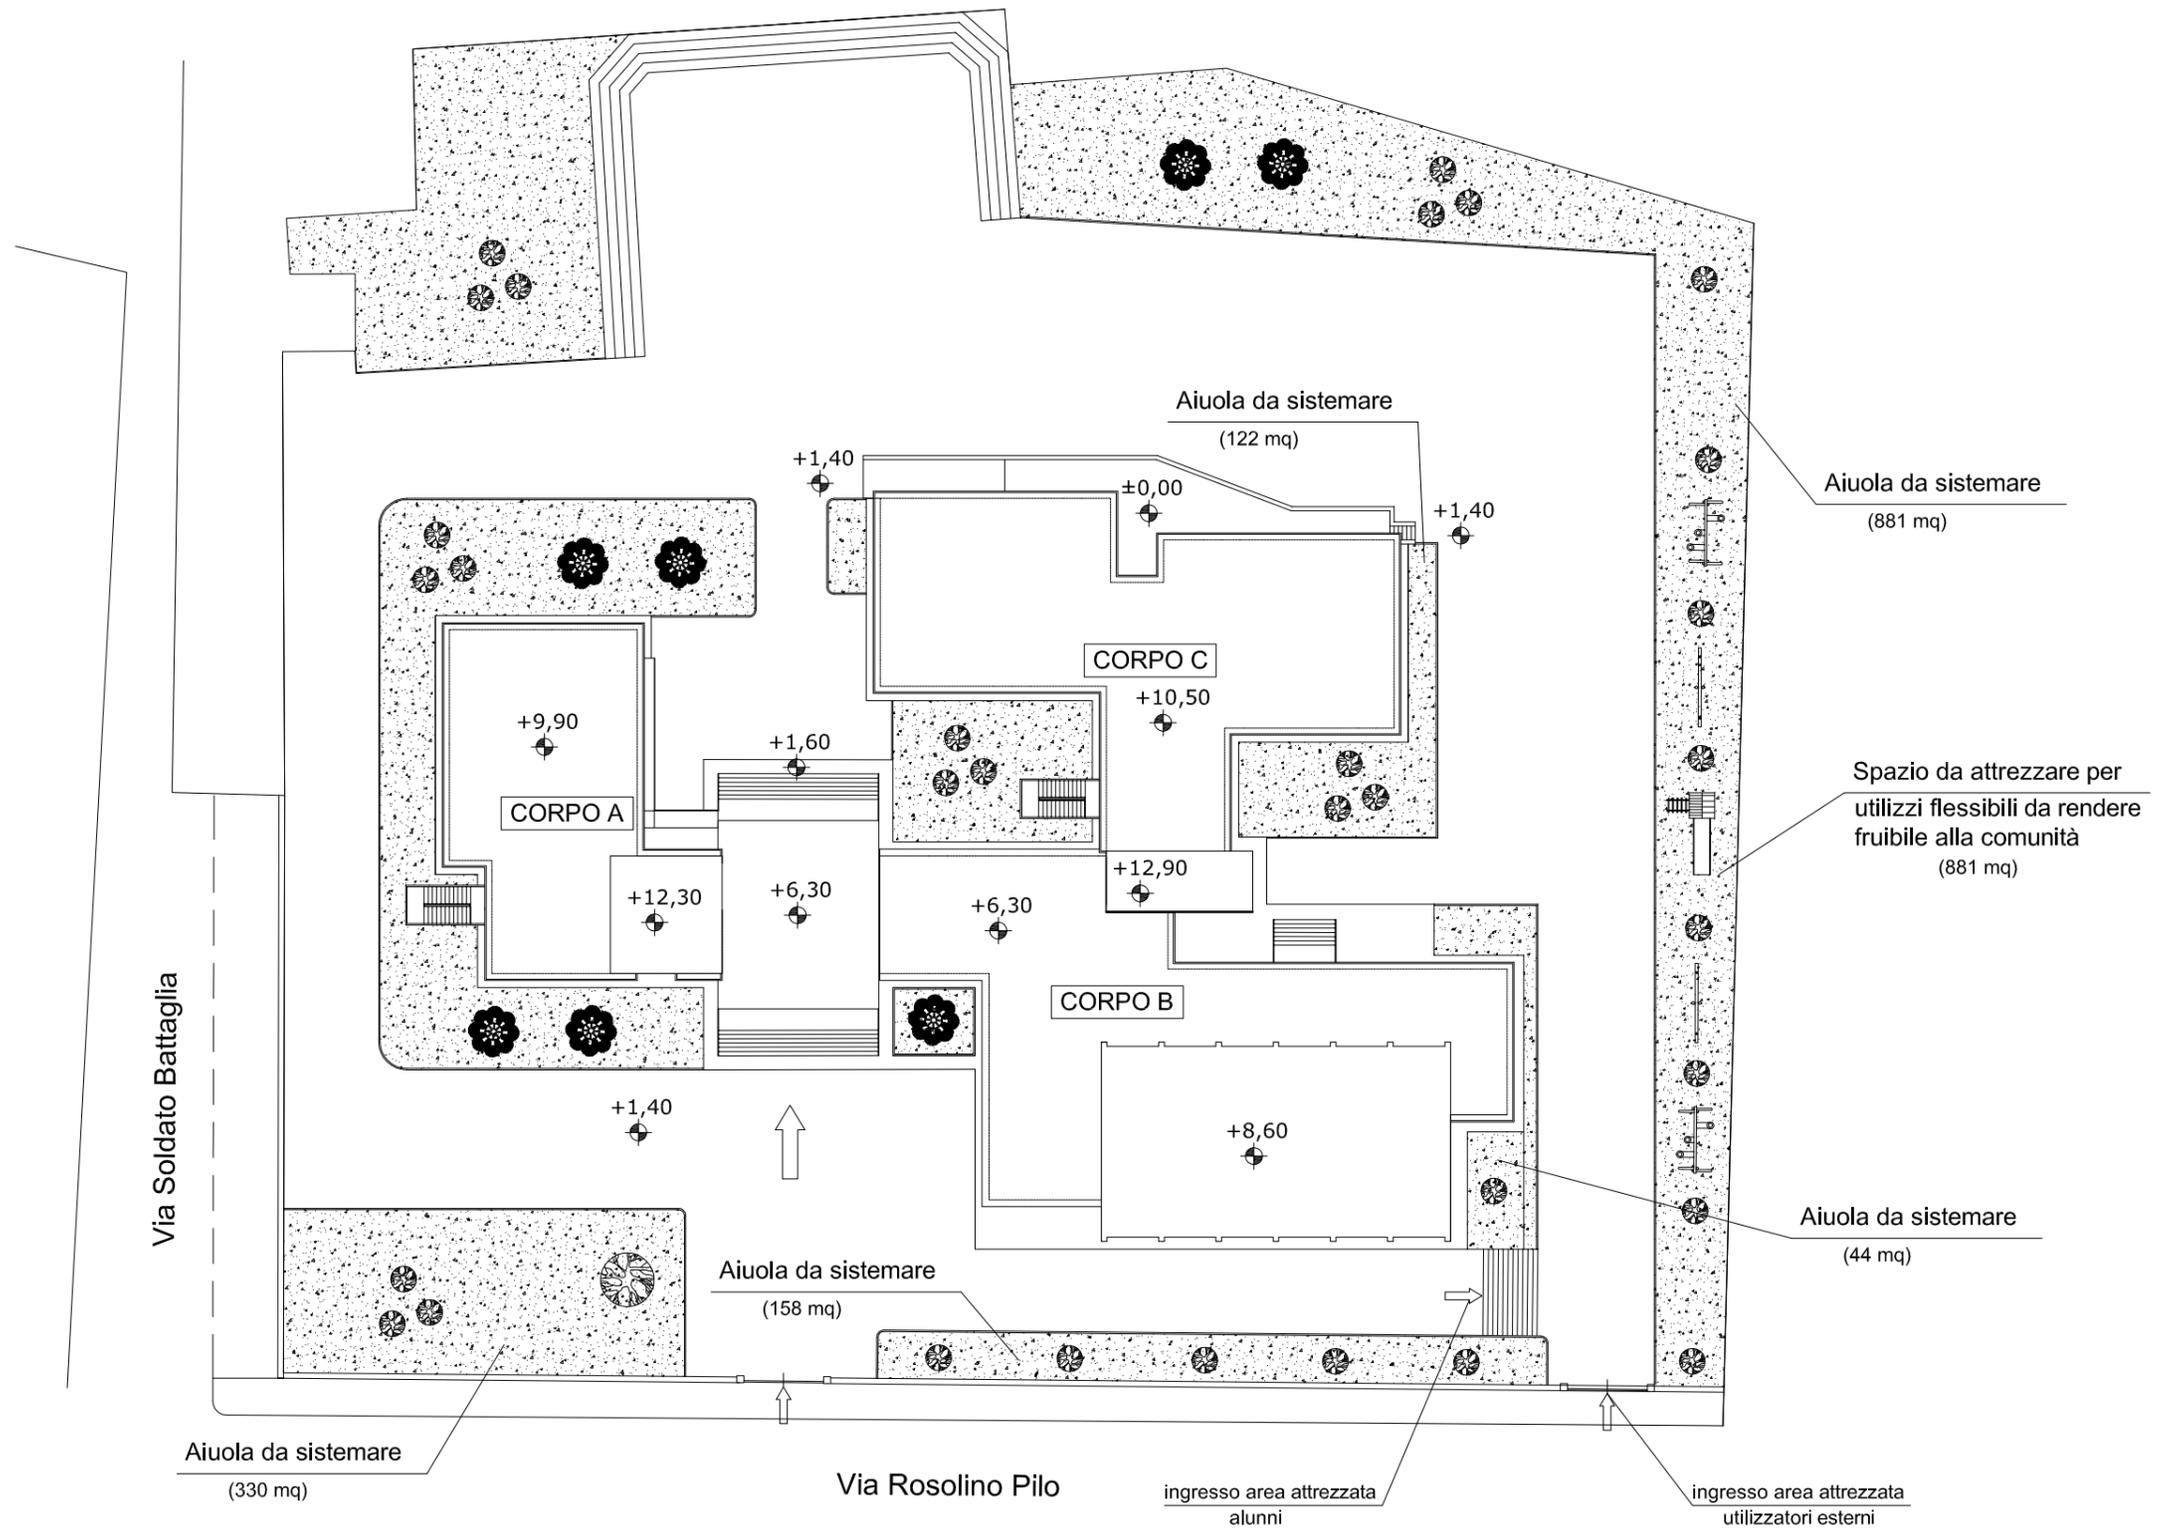
PLANIMETRIA SISTEMAZIONE ESTERNA

Scala 1/500
